JARBAS MILITITSKY
NILO CESAR CONSOLI
FERNANDO SCHNAID

# Patologia das Fundações

2ª edição revista e ampliada

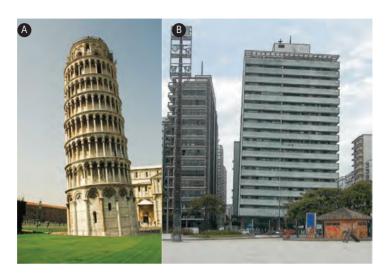
Fig. 1 (A) Torre de Pisa, Itália; (B e C) Cidade de Santos, SP; (D) Litoral de São Paulo

cializadas. Ilustrações de consequências de patologias de fundações são apresentadas nas Figs. 1A, 1B, 1C e 1D. Na Fig. 2 são apresentadas ilustrações de casos típicos de patologias de fundações.

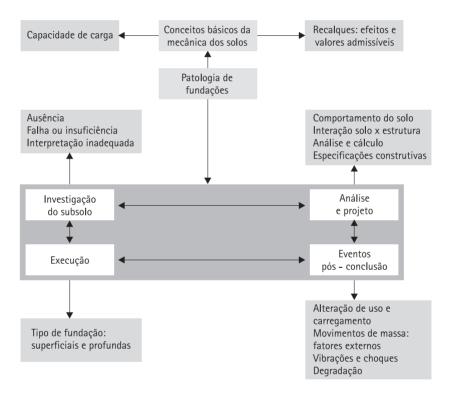
Fig. 3 Fluxograma das etapas de projeto e possíveis causas de patologias

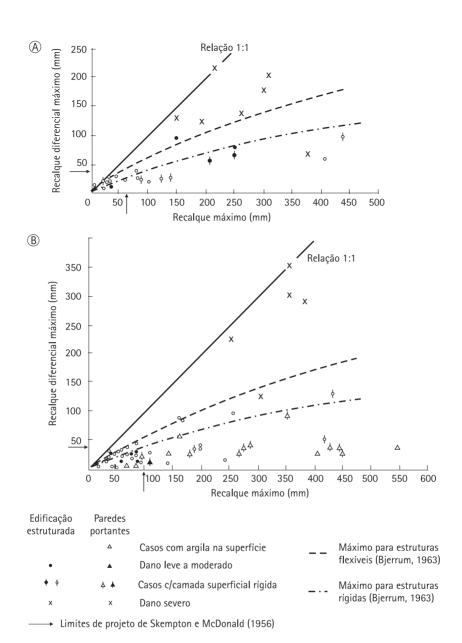
Fig. 1.2 Comportamento de edificações com fundações superficiais assentes em solos argilosos (Burland et al, 1977): (A) edificações estruturadas em fundações superficiais isoladas; (B) edificações em radier

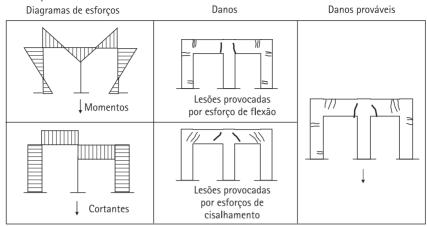
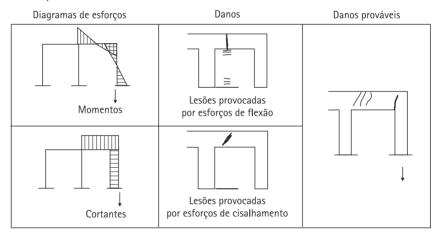
Fig. 1.9 Prováveis diagramas de esforços e fissuras em estruturas de concreto por recalques de fundações de pilares internos e nas extremidades (Mañá, 1978)

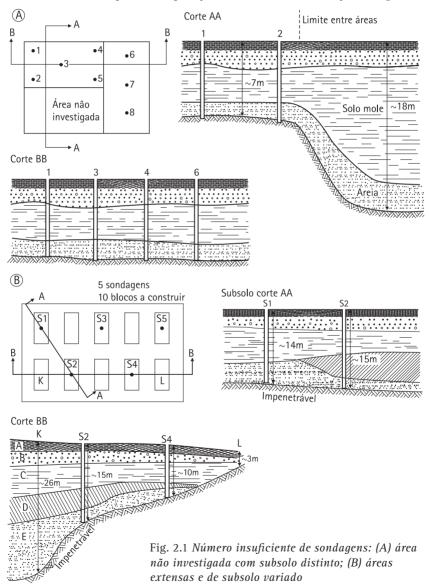
Número insuficiente de sondagens ou ensaios para áreas extensas ou de subsolo variado, eventualmente cobrindo diferentes unidades geotécnicas (causa comum de problemas em obras correntes, pela extrapolação indevida de informações) (Fig. 2.1).

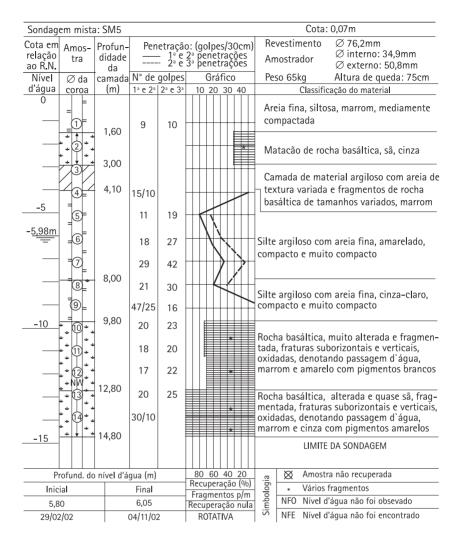
Fig. 2.4 (B) Sondagem mista no mesmo local executada de forma correta

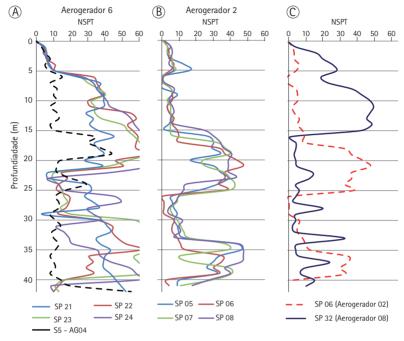
Fig. 3.12 (A) Perfil com grande variabilidade de valores de NSPT com quatro sondagens realizadas em círculo de 18 m de diâmetro; (B) valores de NSPT característicos de outra base no mesmo parque, com menor dispersão de valores; (C) comparação entre dois perfis de resistência no mesmo parque, mostrando a enorme diferença de ocorrência de horizontes resistentes em relação à profundidade

Como usualmente as soluções de fundações de tais estruturas são preferencialmente de mesma natureza, a variabilidade de condições do subsolo tanto local (Fig. 3.12A) quanto geral (Fig. 3.12C) precisam ser definidas *a priori* e consideradas pelo projetista.

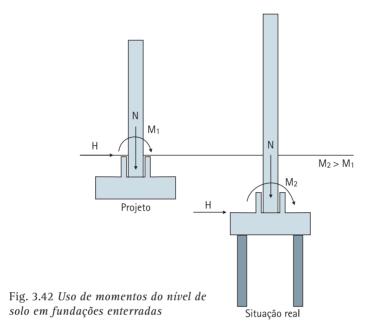
11 Uso das solicitações obtidas ao nível do terreno para o dimensionamento de fundações enterradas, sem a consideração das alterações por exemplo, o possível aumento dos momentos atuantes (Fig. 3.42).

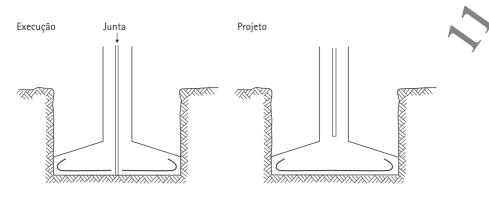
Fig. 4.12 Junta de dilatação mal executada (Socotec, 1999)

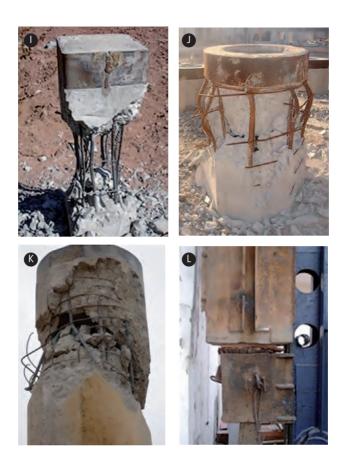
Fig. 4.34 Estacas pré-moldadas: (I) ruptura durante a cravação devido ao mau posicionamento de armadura; (J) com dano devido à insuficiência de armadura no topo (fretagem); (K) com ruptura por cravação excessiva; e (L) excentricidade do martelo causador de dano no corpo da estaca

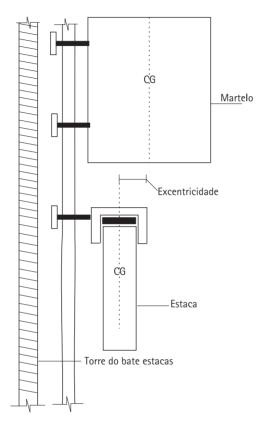
Fig. 4.37 Choque excêntrico do martelo em estacas pré-moldadas, danificando o topo

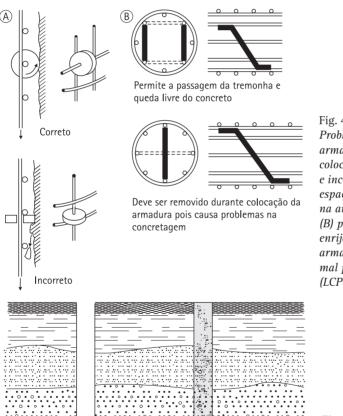
Fig. 4.51
Problemas de
armadura: (A)
colocação correta
e incorreta de
espaçadores
na armadura;
(B) presença de
enrijecedores de
armadura bem e
mal posicionados
(LCPC, 1978)

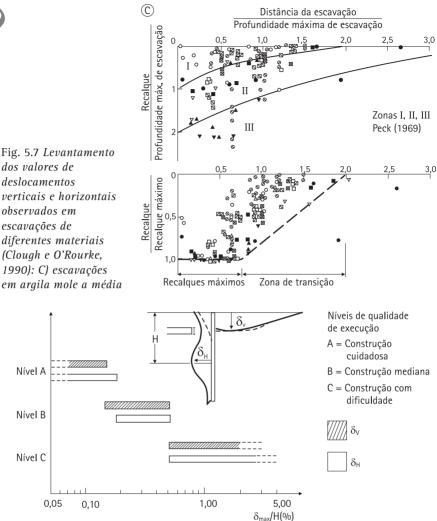
Fig. 5.8 Forma expedita de prever deslocamentos verticais e horizontais máximos em escavação escorada (apud Ranzini e Negro Jr, 1998)

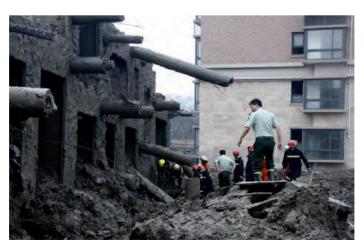
Fig. 5.15 Detalhe das estacas pré-moldadas tubulares rompidas

A Fig. 5.15 ilustra efeito provocado por escavação junto a prédio estaqueado. Nos casos em que se faz necessária a intervenção para garantir a segurança de construções afetadas, é importante avaliar cuidadosamente os possíveis efeitos das ações reparadoras propostas, para evitar danos ainda maiores (Boscardin, 2003).

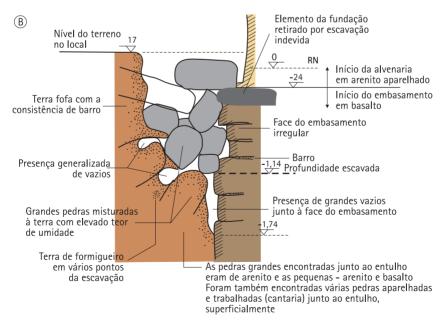
Fig. 5.34 Investigação do subsolo nas ruínas de São Miguel identifi cou a presença de vazios subterrâneos, possivelmente causados por escavações realizadas ou ação animal, ocasionando danos às estruturas das fundações Milititsky, 2002)

lititsky, 2002). Durante a investigação do subsolo foi identificada a presença de vazios subterrâneos provocados, possivelmente, pelas escavações realizadas ou ação animal. Nos trabalhos de recuperação das fundações, que apresentavam sensível deslocamento após mais de 300 anos de implantação, foi verificada a ação dos caçadores de tesouro, na forma de danos à estrutura (Fig. 5.34). Foi necessária a recomposição geométrica das fundações, realizada por equipe de arqueólogos para não alterar os padrões construtivos originais (Fig. 5.35), e realização de trabalhos de reforço, com estacas injetadas de pequeno diâmetro (Fig. 5.36), executadas de forma a não contaminar a região superior do subsolo nesse sítio arqueológico.

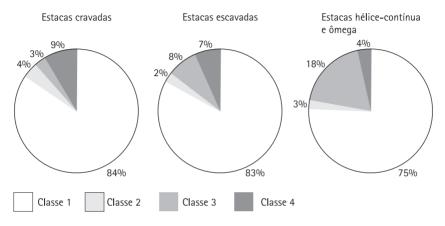
Classe 3 – estacas com sérios problemas de qualidade

Classe 4 - sinal obtido não utilizável

Fig. 7.5 Três gráficos com indicação de classes 1, 2, 3 e 4

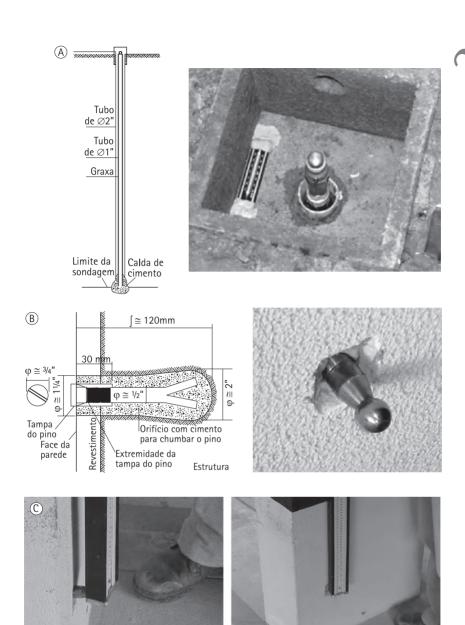
Fig. 7.7 Instalação de controle com o detalhe de (A) um marco de referência; (B) pinos usualmente utilizados; e (C) régua invar (ABNT NBR 9061/1981)

O procedimento consiste na medida de forma regular, com equipamento topográfico de precisão (Fig. 7.6) ligado a um *bench mark* ou marco de referência, da evolução dos recalques com o tempo ou com os estágios de carregamento. A Fig. 7.7 mostra uma instalação
